## CAMBIO DEL KIT DE DISTRIBUCION JAGUAR S-TYPE 2.7D V6

1. Introducción
2. Componentes a sustituir con la correa de distribución
3. Referencias y medidas de los componentes a sustituir
4. Planificación de la sustitución
5. Ejecución de la sustitución
6. Reportaje fotográfico de los componentes sustituidos

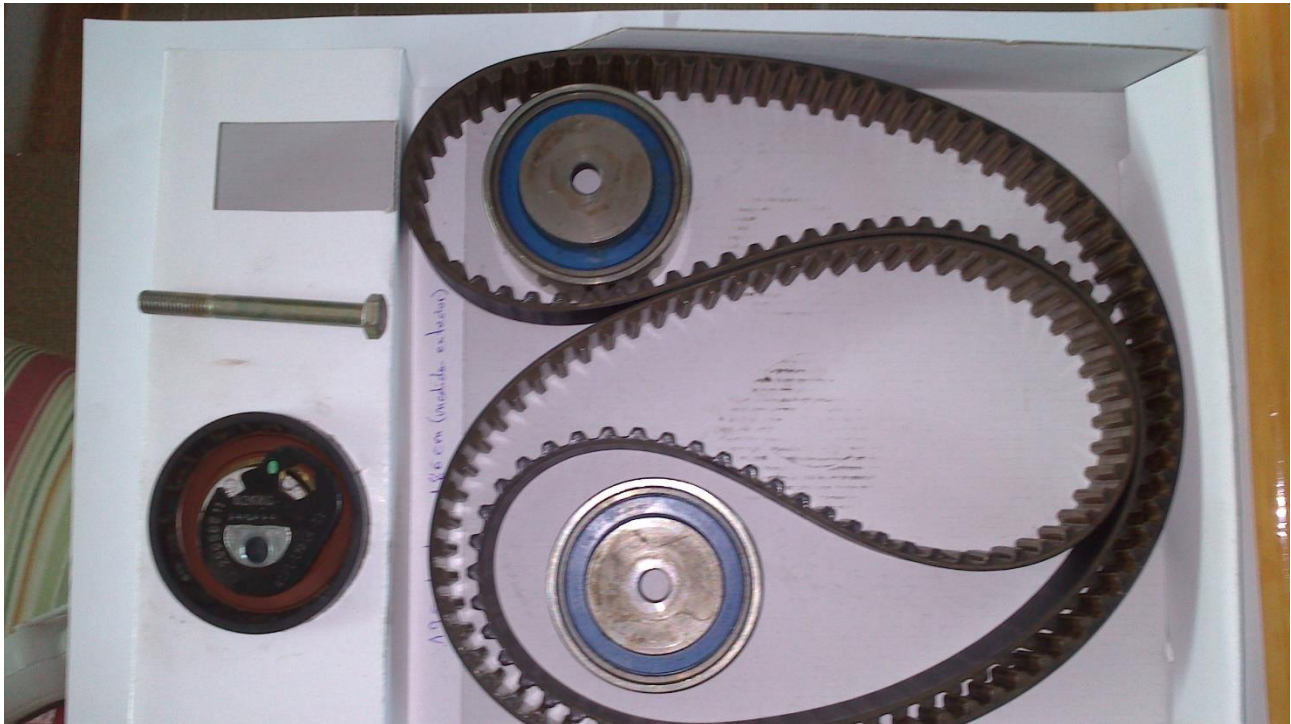
Aquí van las fotos de los materiales sustituidos. Tienen muy buen aspecto, no se observa ni una sola grieta en la correa de distribución ni en la correa de transmisión.

Las poleas locas y la del tensor extraídas, giran correctamente y no se nota ninguna vibración en el giro, consecuencia de que los rodamientos están bien. La bomba de agua extraída está bien de estanqueidad, el rodamiento está terso, pero se identifica claramente que tiene un poro en el tapón del punto de drenaje. La bomba tengo la percepción que ha sido consecuencia de que el dueño anterior del vehículo debió rellenar con agua en lugar de con refrigerante orgánico al 50%. Una forma sencilla de comprobar si el S-Type 2.7D V6 tiene agua en lugar de refrigerante, es nada más parar el motor, con un trapo que cubra bien el tapón del vaso expensor, aflojarlo un poquito, si bufa es que tiene agua o refrigerante degradado, si no bufa es que tiene refrigerante y en buen estado. ¡Ojo que si aflojamos más de la cuenta el tapón y tuviese agua, nos podríamos abrasar!. No debe haber nadie cerca y menos niños, que les pilla a la altura de los ojos.

Componentes sustituidos del kit de distribución: 1 correa, 2 poleas locas, 1 polea-tensor y 1 tornillo hexagonal de fijar la polea-tensor.

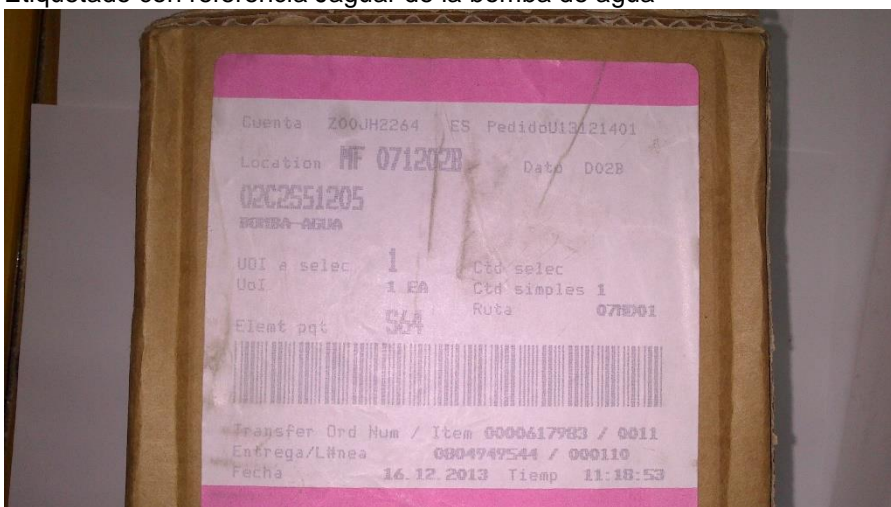
Etiquetado con referencia Jaguar de la bomba de agua

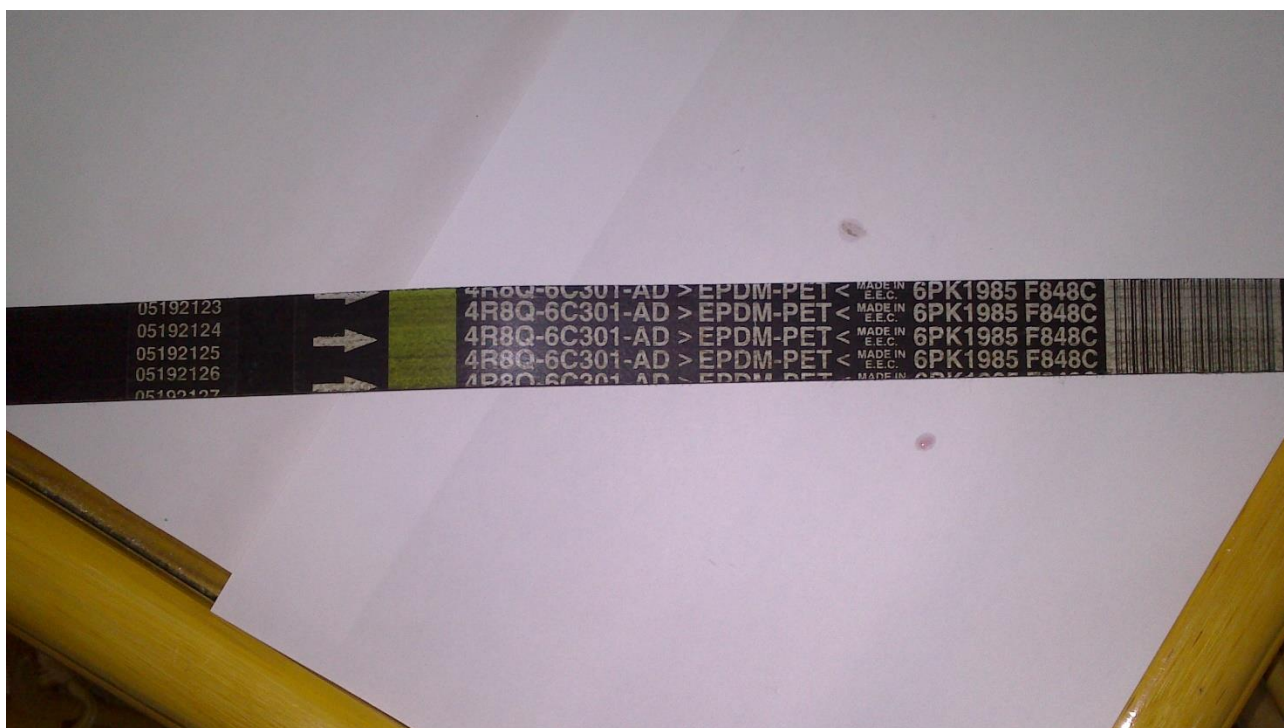
Componente sustituido: correa de transmisión auxiliar
