## CUANDO EL JAGUAR S-TYPE 2.7D V6 SE CALIENTA SUSTITUIR EL ELECTRO-VENTILADOR

### 1. Introducción

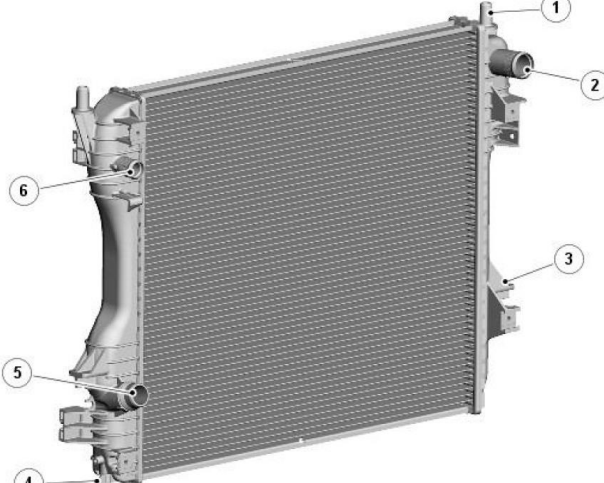
<p>1 Espigas para fijación al chasis en su parte superior  2 Entrada de agua caliente procedente del motor  3 Soportes de fijación al chasis de ventiladores  4 Tapón de vaciado del radiador  5 Salida de agua enfriada hacia el termostato (retorno al motor)  6 Salida de agua enfriada hacia el radiador de enfriado del ATF de la caja de cambio automático</p> <p>Referencia del radiador original.: XR856379 (obsoleta)  Referencia actualizada radiador: XR858580 (S-Type, XF y XJ)</p> <p><b>Medidas:</b>  Ancho.....: 570 mm  Alto.....: 510 mm  Grosor.....: 26 mm  Nº conductos horizontales.....: 69  Separación entre las espigas.....: 690 mm  Diámetro exterior entrada agua motor: 37 mm  Diámetro exterior salida a termostato.: 32 mm  Diámetro exterior salida radiador ATF: 22 mm  Fijación del electro-ventilador.....: 4 tuercas  Fijación lado del intercooler.....: 2 tornillos + 2 uñas</p>

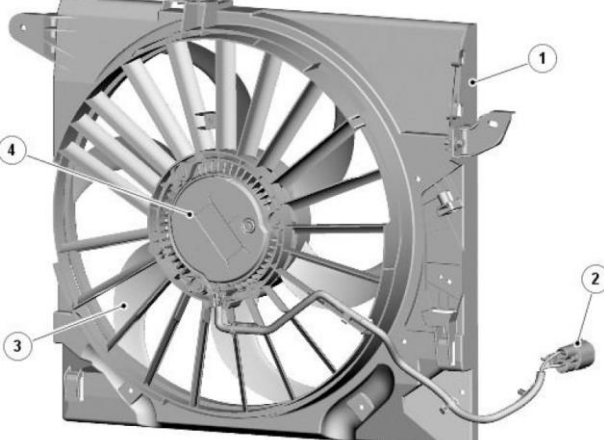
<p>1 Chasis-soporte del electro-ventilador  2 Conector eléctrico de 4 pines:</p> <ul style="list-style-type: none"> <li>+ Batería alimentación del motor (marrón-verde)</li> <li>+ Batería alimentación electrónica (verde-azul)</li> <li>Señal PWM desde ECU PCM (blanco-azul)</li> <li>- Masa común electrónica y motor (negro)</li> </ul> <p>3 Ventilador de 6 palas  4 Electrónica de conmutación y soporte del motor</p> <p>La señal PWM es de 140Hz (140 pulsos por segundo), su ciclo de trabajo es positivo y va desde 7% a 95%.</p> <p>El ventilador es del fabricante Johnson Electric, marca GATE modelo 500.0828.00, JAGUAR X204 BMG2 (S-Type, XF y XJ). Al ser un producto desarrollado para Jaguar no lo vende ni de forma directa ni de forma indirecta, solo a través de Jaguar</p> <p>Es de tipo Brushless (sin escobillas), tiene 12 polos y 4 imanes permanentes. El rotor es externo y el estator es interno.</p>

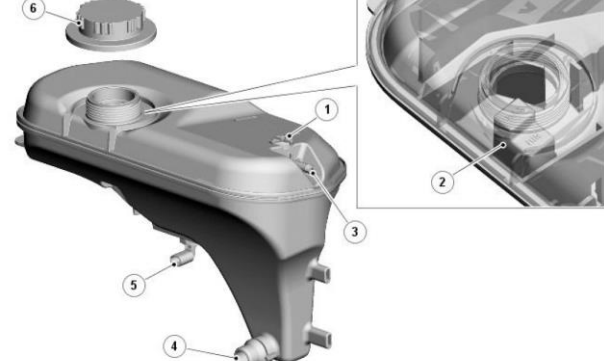
<p>1 Tornillo de purgado de aire (cuando se sustituye refrigerante)  2 Marcas de Máximo y Mínimo del nivel de refrigerante  3 Conexión del manguito de retorno y aireación del motor  4 Conexión del manguito de envío de refrigerante al motor  5 Sensor del nivel de refrigerante en el tanque de expansión  6 Tapón con válvula de presión, calibrado a 120Kp (1,2 Bar)</p> <p>Es muy importante no sobrepasar el máximo del nivel de refrigerante, con el fin de dejar espacio de aire para:</p> <ul style="list-style-type: none"> <li>Absorber la presión instantánea de un acelerón</li> <li>Eliminación de burbujas de aire del refrigerante</li> </ul>

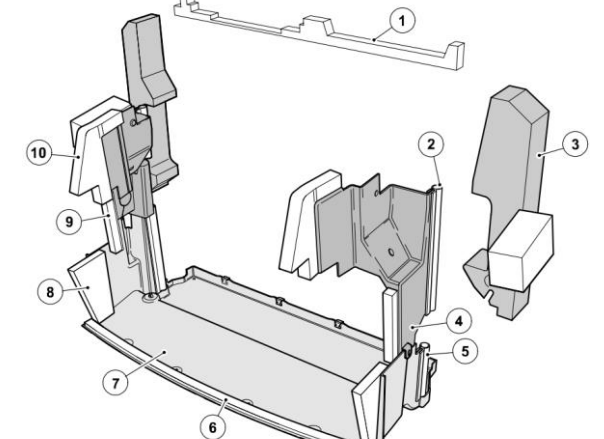
<p>1 Pieza para sellado de la parte superior del radiador  2 Sellado del radiador de condensación parte superior izquierda  3 Sellado de del radiador de agua parte superior izquierda  4 Escudo de lateral izquierdo del chasis de los radiadores  5 Sellado del radiador de condensación parte inferior izquierda  6 Sellado del labio frontal del chasis de los radiadores  7 Deflector de aire del chasis de los radiadores  8 Sellado lateral del paragolpes lado derecho  9 Sellado de la viga frontal del paragolpes en el lado derecho  10 Sellado de la cubierta del paragolpes en el lado derecho</p>

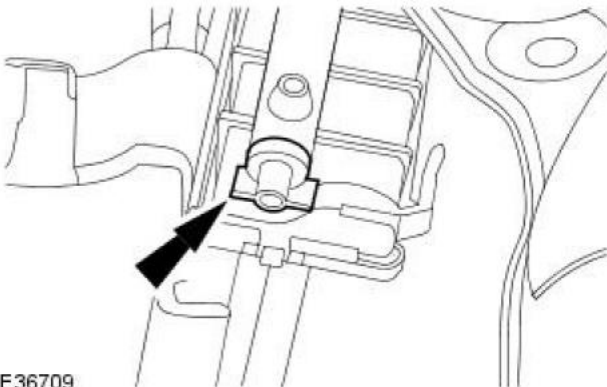
<p>E36709</p>	<p>Quitar tapón de vaciado en parte inferior radiador.</p> <p>El motor lleva en total 13,5 litros de refrigerante (50% de agua + 50% de refrigerante y aditivos).</p> <p>Previo a vaciar el líquido refrigerante del motor hay que tener preparado un cubo de unos 10 litros y 2 garrafas de 5 litros para almacenar el líquido que sale para que no se ensucie y volver a reutilizarlo, en caso de que tenga menos de 2 años.</p>

<p style="text-align: center;">+</p> <p style="text-align: center;"><b>7 litros de agua destilada o desmineralizada</b></p>	<p>El refrigerante-anticongelante que lleva el motor AJD-V6 es mono-etil-englicol al 50% con agua destilada y aditivos orgánicos (anti-corrosión, anti-espumantes, anti-calcáreos, estabilizantes, etc.) tiene que cumplir con las especificaciones de FORD (recuérdese que este motor fue desarrollado por FORD y PSA) WSS M97B44-D.</p> <p>El producto concentrado de Jaguar en recipientes de 1L para mezclar, con agua destilada (comprarla en farmacia) o agua desmineralizada (comprar en gasolinera) al 50%, tiene referencia JLM209722.</p> <p>Proporciona por un tiempo de 2 años:  Punto de congelación: -37°C  Punto de ebullición.....: 129°C</p>

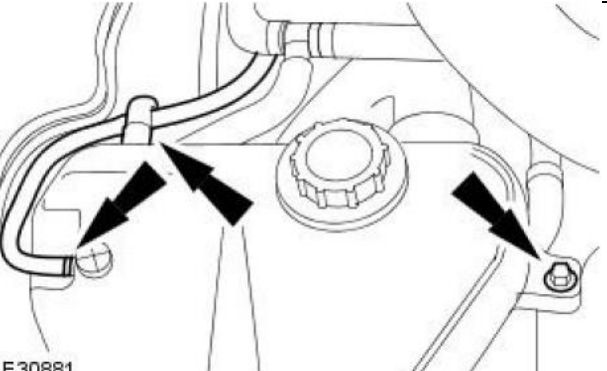
<p>E30881</p>	<p>Retirar el tornillo que fija el tanque al chasis</p> <p>Retirar el manguito de ventilación y purgado de aire del motor</p>

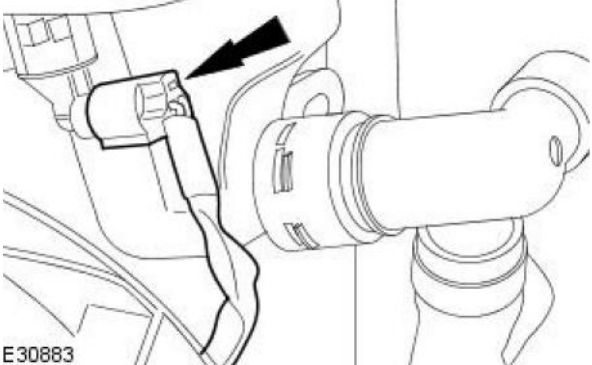
<p>E30883</p>
<p>Desenganchar el anclaje inferior</p>	<p>Desconectar el sensor del nivel de refrigerante</p>

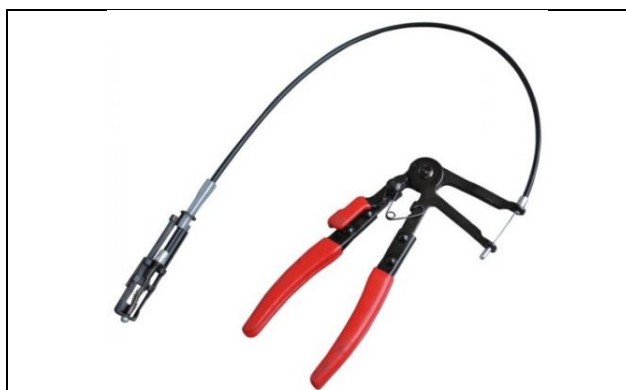
Herramienta afloja-bridas para quitar las bridas de los conductos de aire que van a los turbos.

Esta herramienta será de gran utilidad para desconectar los tubos de aire hacia los turbos de los conductos soporte de los sensores de caudal másico.

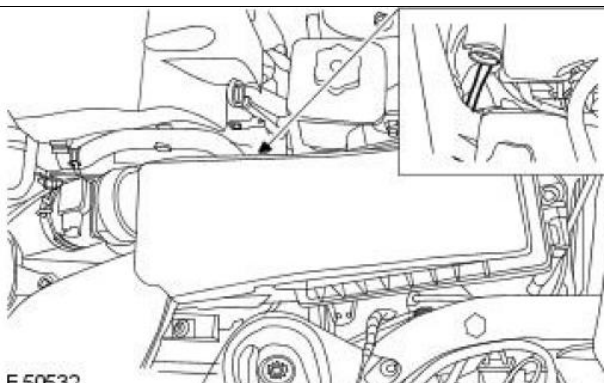
<p>E 50532</p>	<p>Desconectar manguito de toma de vacío para el cierre de las mariposas del colector de admisión y taparlo con cinta aislante para que no entre polvo.</p> <p>Desconectar los 2 tubos de aire, aflojando las bridas, usando la herramienta con cable afloja-bridas.</p> <p>Una vez desconectados los tubos de aire de los conductos con los sensores de caudal másico, ponerles 2 calcetines limpios con sendas gomas para que no entre nada de suciedad a los tubos de aire.</p>

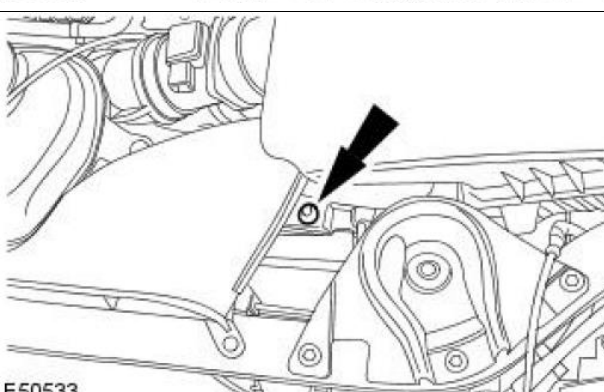
<p>E 50533</p>	<p>Soltar tornillo que fija el conducto de captación de aire, adosarle un imán para que no se caiga.</p> <p>Extraer el clip de plástico.</p> <p>Extraer la trompeta de entrada de aire y el conducto que la une con la caja del filtro de aire</p>

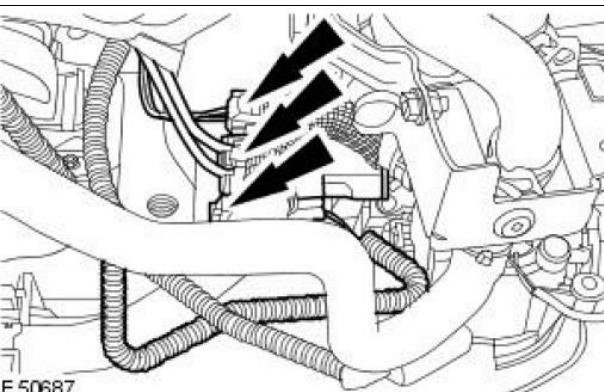
<p>E 50687</p>	<p>Soltar el conector (el manual de taller indica que hay 2) que conecta el electro-ventilador.</p> <p>El nuevo electro-ventilador le han sustituido la electrónica de control. Ahora la parte trasera del motor incluye una carcasa cuadrada (antes era redonda) con una pieza metálica a modo de disipador térmico.</p>
--	---

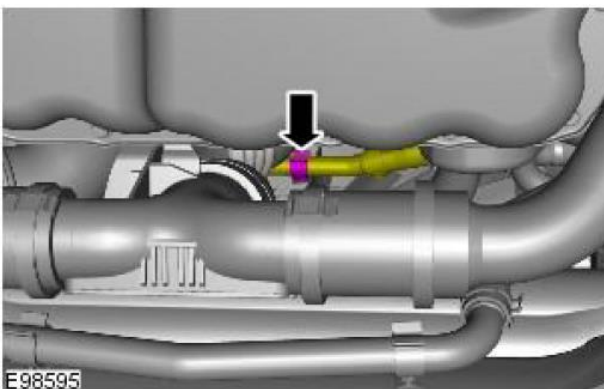
<p>E 98595</p>	<p>Soltar la brida que sujeta un manguito a la carcasa del electro-ventilador. Esta brida hay que reutilizarla en el nuevo electro-ventilador, se debe tener cuidado al extraerla para no romperla.</p>
--	---

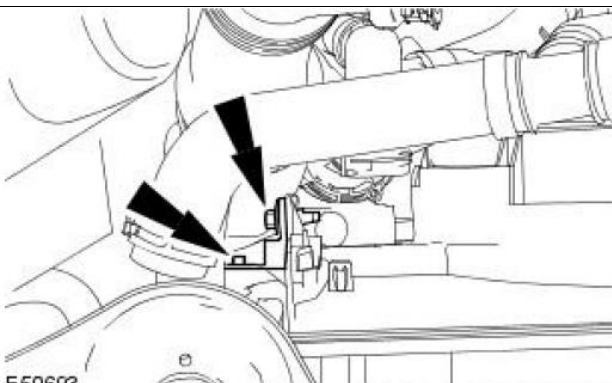
<p>E50693</p>	<p>Soltar pieza en ángulo que fija el electro-ventilador al chasis de radiadores. Esta pieza se tiene que reutilizar en la instalación del nuevo.</p>

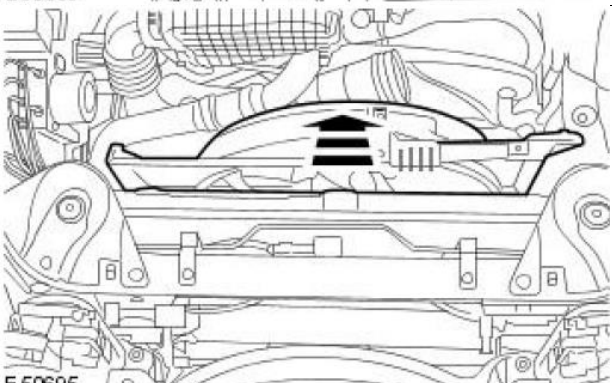
<p>E50695</p>	<p>Soltar los tornillos que fijan el electro-ventilador al radiador de agua. Estos se tienen que reutilizar en la instalación del nuevo.</p> <p>Ahora ya se puede sacar el electro-ventilador del motor.</p>

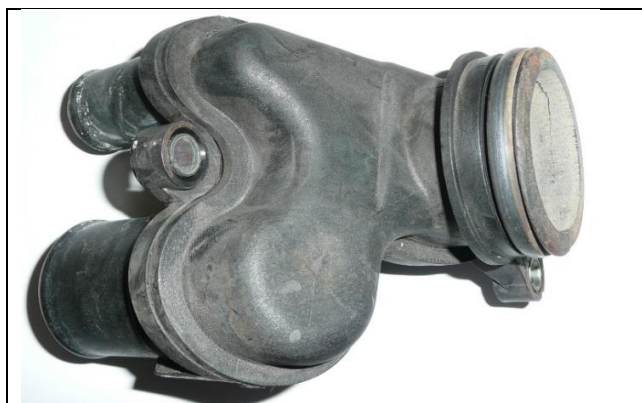
Colector de entrada de agua al motor que sustituí en mi vehículo

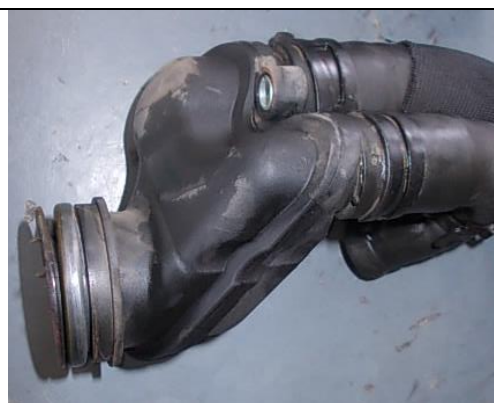
Obsérvese la degradación de la conexión al motor. No hubiese ocurrido si hubiese sido de aluminio

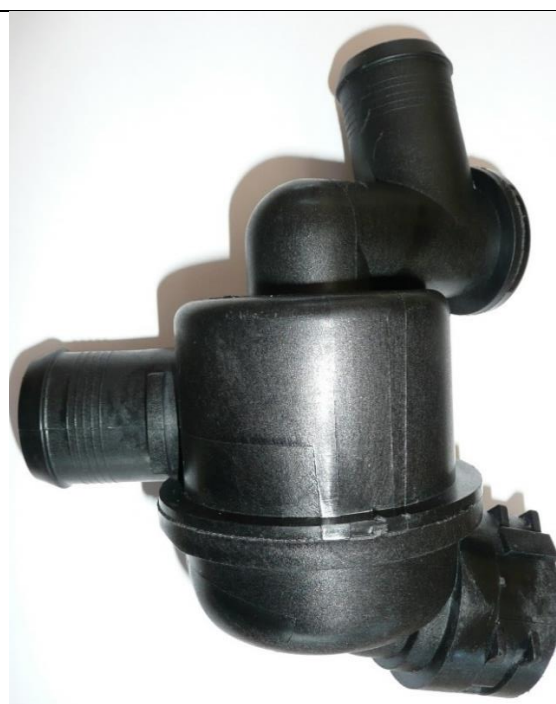
Termostato del motor 2.7D V6 que sustituí en mi vehículo. Es imposible saber la temperatura de apertura del termostato, porque no hay acceso al mismo, donde se supone que estará serigrafiado la temperatura de apertura.
